- DOSSIER DE MODIFICATION DU PLU -

4.B ANNEXE AU REGLEMENT PROTECTION ET MISE EN VALEUR DU PATRIMOINE BATI

Approbation : 22 juin 2011

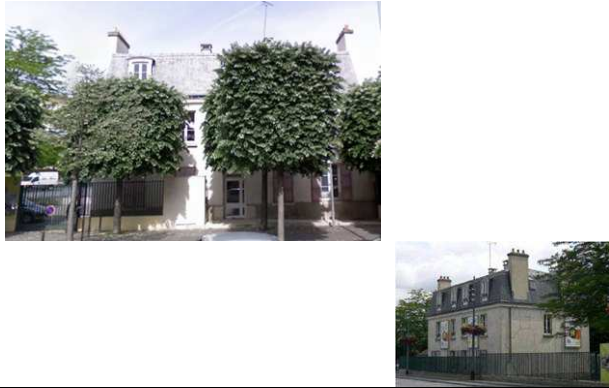
Désignation - Adresse	Motif et justification de l'identification	Illustrations
CV1	Maison des projets - 128, avenue Paul Vaillant Couturier	<input type="checkbox"/> Culturel <input checked="" type="checkbox"/> Historique <input type="checkbox"/> Ecologique Ce bâtiment, ancien presbytère, bien qu'ayant subi des modifications lors de réhabilitations, constitue une trace du passé par son ordonnancement et sa volumétrie.

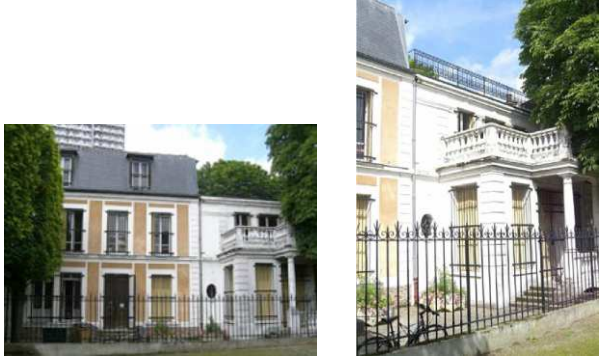
CV2	Bourse du travail - 1, rue Germain Defresne	<input checked="" type="checkbox"/> Culturel <input checked="" type="checkbox"/> Historique <input type="checkbox"/> Ecologique Ensemble de qualité constitué d'une partie surmontée d'un toit à la Mansart (1895) et d'une partie en toit terrasse (1913), témoin d'un tissu ancien.

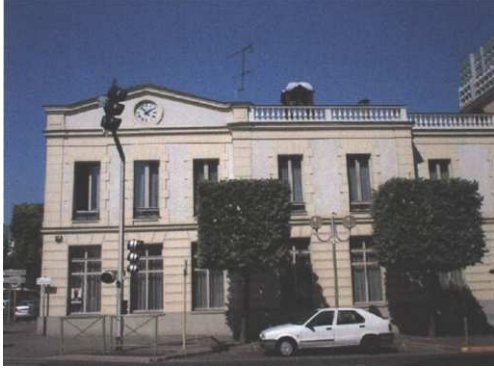
CV3	Maison de la jeunesse - 24, avenue de l'Abbé Roger Derry	<input checked="" type="checkbox"/> Culturel <input checked="" type="checkbox"/> Historique <input type="checkbox"/> Ecologique Ancienne maison de maître transformée en hôtel de ville à compter de 1850, ce bâtiment de la deuxième moitié du XVIIe siècle, déplacée de 19m en 1986 est partie prenante de l'histoire de la ville.

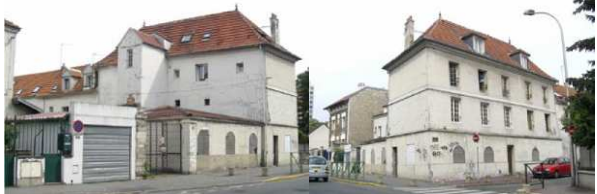
CV4	102, rue Camille Groult	<input type="checkbox"/> Culturel <input checked="" type="checkbox"/> Historique <input type="checkbox"/> Ecologique Ensemble antérieur à 1850, témoin du bourg du petit Vitry avec une partie grange et une partie habitation dont la simplicité des volumes et l'équilibre des propositions sont à préserver.

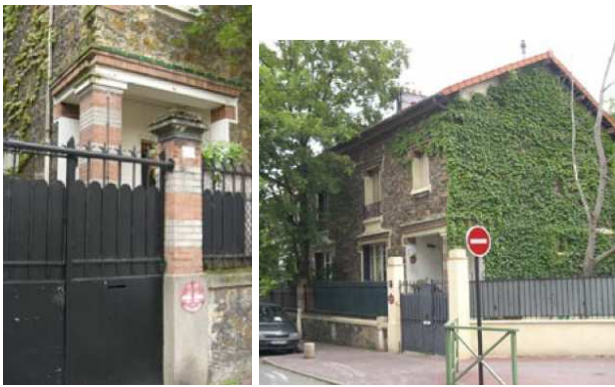
Désignation - Adresse	Motif et justification de l'identification	Illustrations
CV9	5-5bis, rue de la Glacière	<input checked="" type="checkbox"/> Culturel <input type="checkbox"/> Historique <input type="checkbox"/> Ecologique	Exemple de maisons groupées intéressant pour le choix et la qualité des matériaux apparents : les détails et les piliers (en porche et clôture) sont réalisés en brique polychrome. Aux extrémités des maisons, des porches d'entrée confèrent à l'ensemble son originalité.

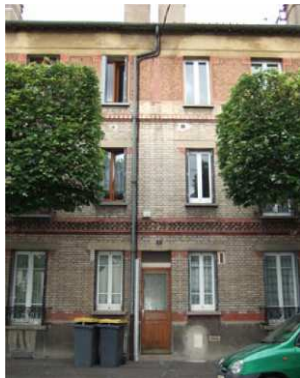
CV10	9, avenue Guy Moquet	<input checked="" type="checkbox"/> Culturel <input type="checkbox"/> Historique <input type="checkbox"/> Ecologique	Ce petit immeuble R+2 se distingue par la présence de sa frise qui englobe en partie haute toutes les baies du deuxième étage. Celle-ci est réalisée avec la technique du sgraffite très utilisée pendant la Renaissance et plus récemment dans l'Art Nouveau.

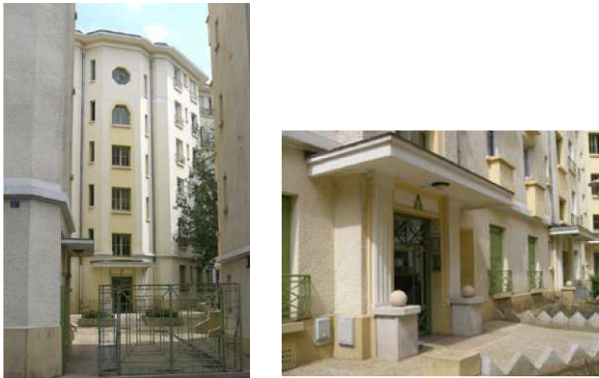
CV11	2bis, avenue Ambroise Croizat	<input checked="" type="checkbox"/> Culturel <input checked="" type="checkbox"/> Historique <input type="checkbox"/> Ecologique	Ensemble d'immeubles édifiés par l'OPHDS au début des années 1930 et dont l'originalité relève de l'articulation complexe des corps de bâtiments agrémentés de bow-windows, de fenêtres jumelées et d'avant-corps. Le traitement soigné des ouvertures et des éléments décoratifs souligne la cohérence de l'ensemble.

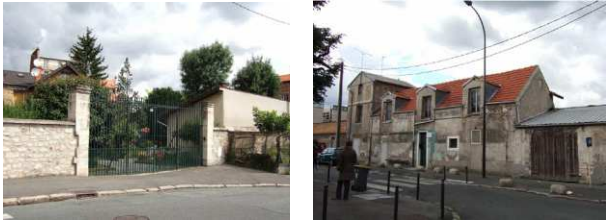
CV12	1-1bis et 18 place des Martyrs de la Déportation	<input type="checkbox"/> Culturel <input checked="" type="checkbox"/> Historique <input type="checkbox"/> Ecologique	La place, le bâtiment et le portail formant partie des rares traces restant du parc du château, et de la propriété de la comtesse de Soucy se disposent de manière intéressante et constituent à ce titre un atout pour le secteur.

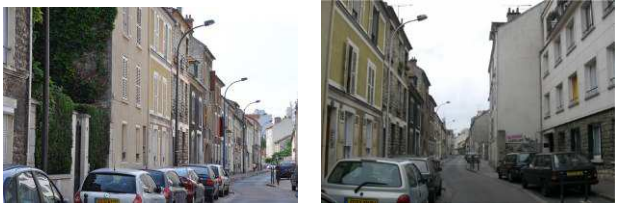
Désignation - Adresse	Motif et justification de l'identification	Illustrations
CV13	11 à 37 et 12 à 34, rue Antoine Marie Colin	<input type="checkbox"/> Culturel <input checked="" type="checkbox"/> Historique <input type="checkbox"/> Ecologique Séquence abritant des fronts bâtis, et une typologie de bâtiments sur cour dont l'accès est ponctué du côté impair par de grands porches. Cette organisation du tissu bâti constitue un vestige de ce que fut le Vitry du XIXe siècle.

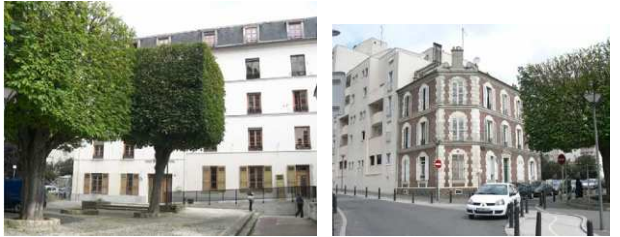
CV14	Place de la Heunière, 1, rue Vilmorin, 2, place de la Heunière, 36 rue Audigeois	<input checked="" type="checkbox"/> Culturel <input checked="" type="checkbox"/> Historique <input type="checkbox"/> Ecologique Ensemble constitué d'une place carrée plantée de tilleuls, typique du début du XXe siècle organisant sur ses pourtours une maison bourgeoise et son extension, un immeuble d'angle en briques et un dernier bâtiment composite formé d'une entité de trois niveaux avec combles à la Mansart et d'une entité sur cour bénéficiant de larges baies avec encadrement et allèges de briques.

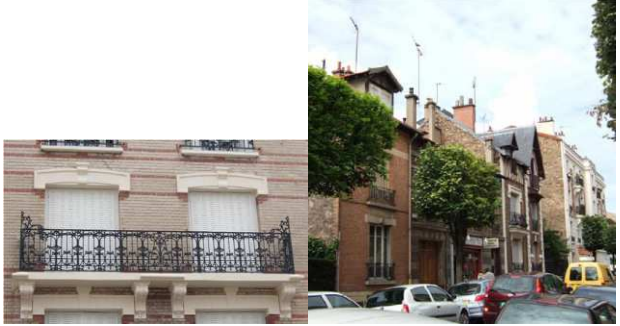
CV15	69-77 et 74 avenue Casanova, 3 avenue du 18 juin 1940	<input checked="" type="checkbox"/> Culturel <input checked="" type="checkbox"/> Historique <input type="checkbox"/> Ecologique Séquence urbaine composée d'immeubles de logement collectif et de maisons de ville dont les matériaux (meulières, briques) et les couleurs (polychromie) présentent une unité architecturale intéressante, typique de l'amorce du XXe siècle.

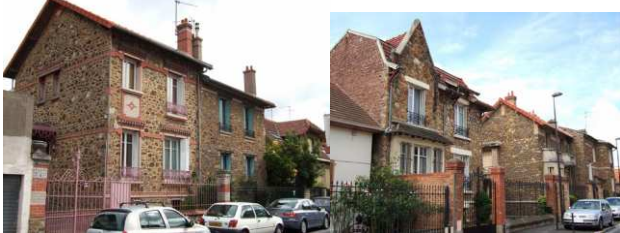
CV16	5-7-9 et 12-14, rue Dupetitval	<input checked="" type="checkbox"/> Culturel <input type="checkbox"/> Historique <input type="checkbox"/> Ecologique Séquence de maisons typiques de l'entre-deux guerres dont l'intérêt relève de la parenté de matériaux (meulières et briques) et de l'implantation en recul décalé par rapport à la clôture.

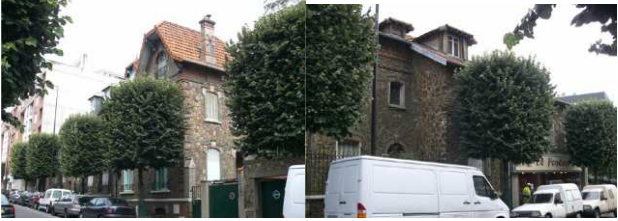
Désignation - Adresse	Motif et justification de l'identification	Illustrations
CV17	10 à 20, avenue du Général Leclerc	<input checked="" type="checkbox"/> Culturel <input type="checkbox"/> Historique <input type="checkbox"/> Ecologique Séquence de maisons de l'entre- deux guerres composant une séquence homogène à raison, notamment, de leur technique de construction (maçonnerie en meulière apparente).

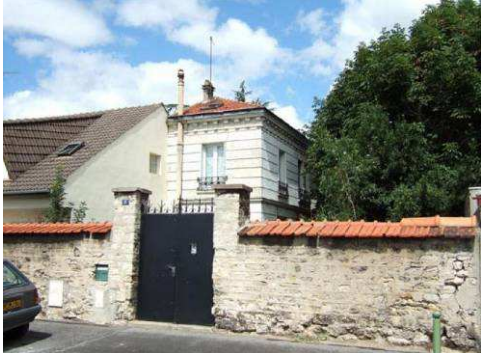
Désignation - Adresse		Motif et justification de l'identification	Illustrations
F1	8, rue Camille Groult	<input type="checkbox"/> Culturel <input checked="" type="checkbox"/> Historique <input type="checkbox"/> Ecologique Bâtiment implanté en limite séparative et en recul par rapport à la rue, dont les techniques de construction utilisées (maçonnerie enduites au plâtre, corniche, toit à faible pente) sont caractéristiques du bâti ancien vitriot.

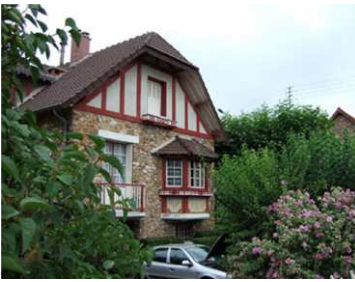
F3	151, avenue André Maginot, 30, rue d'Alègre	<input checked="" type="checkbox"/> Culturel <input type="checkbox"/> Historique <input checked="" type="checkbox"/> Ecologique Cette maison d'angle présente des éléments décoratifs originaux témoignant, notamment, de références néo-normandes (toitures, pans de bois, charpentes apparentes).

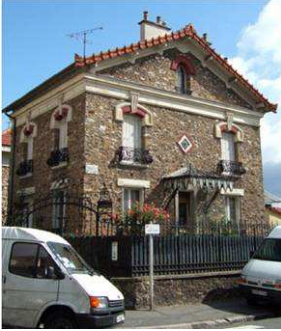
F4	"Les Roses" - 42, rue André Visage	<input checked="" type="checkbox"/> Culturel <input type="checkbox"/> Historique <input type="checkbox"/> Ecologique Maison d'angle en meulières dont la construction remonte au début de l'urbanisation du lotissement de la Ferme. Le soin particulier apporté aux décors (corniche moulurée, encadrement de briques, cabochons de céramique) et le soin tout particulier apporté à la marquise surmontant la porte d'entrée rend l'édifice remarquable.

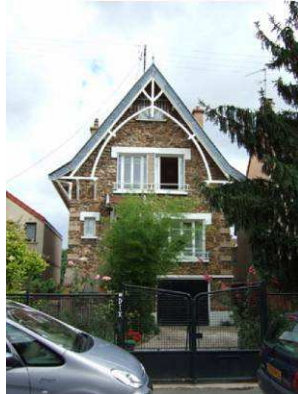
Désignation - Adresse		Motif et justification de l'identification	Illustrations
F5	10, rue Gounod	<input checked="" type="checkbox"/> Culturel <input type="checkbox"/> Historique <input type="checkbox"/> Ecologique Maison de 1928, implantée pignon sur rue, dont l'originalité résulte du traitement apporté à la toiture (inflexion au bas du toit, travail sur la charpente, finesse des éléments de bois).

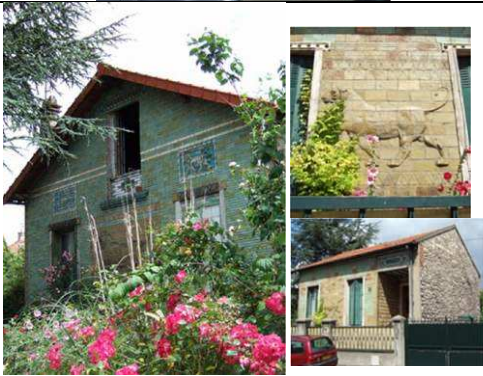
F6	"La maison aux Lions" - 26, rue Camille Groult	<input checked="" type="checkbox"/> Culturel <input checked="" type="checkbox"/> Historique <input type="checkbox"/> Ecologique Ce petit pavillon comportant un rez-de-chaussée et des combles, attire l'attention par l'emploi du matériau de façade et les décors originaux qui y ont été réalisés. Les bas reliefs en céramique, œuvre de Charles Marie Lesueur, représentent la « Suite des Lions » du palais de Darius et Artaxerxés à Suze.

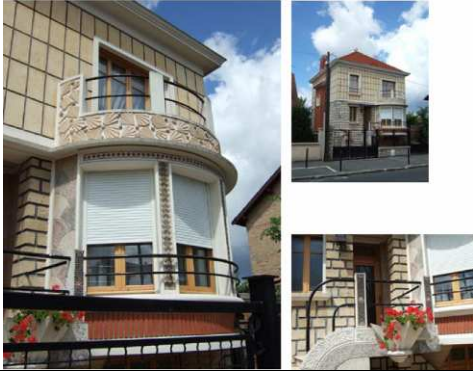
F7	101, avenue Ernest Havet	<input checked="" type="checkbox"/> Culturel <input type="checkbox"/> Historique <input type="checkbox"/> Ecologique Cette maison puise son originalité de la profusion des matériaux de façade utilisés à titre décoratif et pour l'essentiel apparents.

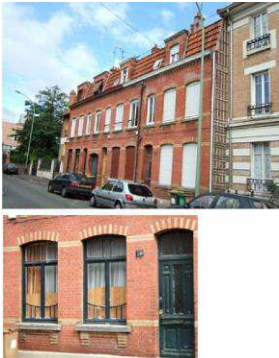
F8	36 à 40, rue André Visage	<input checked="" type="checkbox"/> Culturel <input checked="" type="checkbox"/> Historique <input type="checkbox"/> Ecologique Séquence de trois maisons se démarquant par l'emploi de briques d'argile en maçonnerie. Les façades, simples, sont ordonnancées et les baies légèrement cintrées. Les menuiseries du rez-de-chaussée sont d'origine.

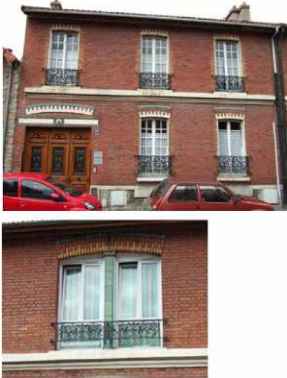
Désignation - Adresse		Motif et justification de l'identification	Illustrations
F9	101 à 101 ter, rue Talma	<input checked="" type="checkbox"/> Culturel <input checked="" type="checkbox"/> Historique <input type="checkbox"/> Ecologique Maisons accolées, probablement datées de 1930, présentant une unité au titre de leurs matériaux, rythmes et proportions. Une seconde lecture permet d'identifier des variations dans les dessins de portes et fenêtres, répondant aux besoins propres de chaque logement.

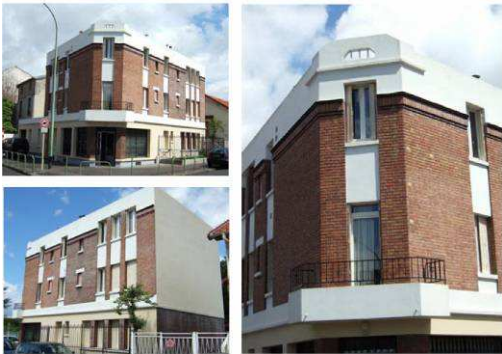
F10	22, rue Camille Groult	<input checked="" type="checkbox"/> Culturel <input type="checkbox"/> Historique <input type="checkbox"/> Ecologique Petit immeuble en brique et béton reprenant les dispositions et les éléments décoratifs rattachés au mouvement Art Déco. Le bâtiment est ainsi remarquable par la justesse de ses proportions et la finesse de ses modénatures constituant un angle structurant.

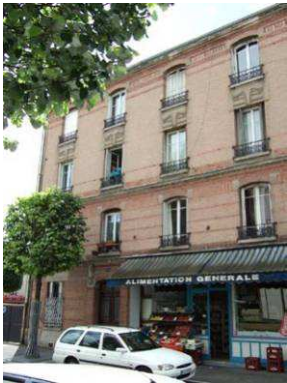
F11	3, avenue Danielle Casanova	<input checked="" type="checkbox"/> Culturel <input type="checkbox"/> Historique <input type="checkbox"/> Ecologique Immeuble de rapport de la fin du XIXe – début du XXe siècle qui est le seul élément vraiment urbain du secteur. Sa façade principale est intéressante par l'utilisation savante qui est faite de la brique pour différencier les étages.

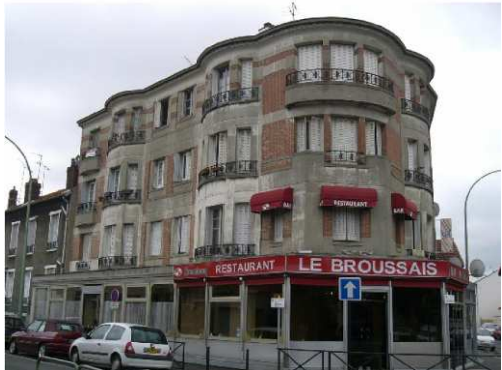
F12	7, rue Broussais	<input type="checkbox"/> Culturel <input checked="" type="checkbox"/> Historique <input type="checkbox"/> Ecologique Un des rares immeubles en R+3 apportant un peu de densité au sud du quartier de la Ferme. Son intérêt réside dans l'originalité de ses oriels, la compacité de sa volumétrie en brique et béton et le dessin des ferronneries d'inspiration Art Déco.

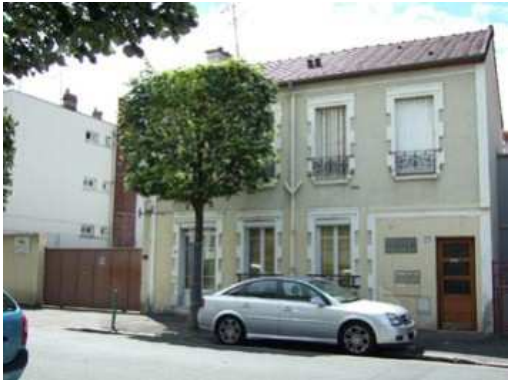
Désignation - Adresse	Motif et justification de l'identification	Illustrations
F13	11, avenue Danielle Casanova	<input checked="" type="checkbox"/> Culturel <input type="checkbox"/> Historique <input type="checkbox"/> Ecologique	Ce petit collectif, construit en 1910, possédait un grand porche dont on voit encore la trace sur le côté droit ; à l'arrière, une cour donne accès à une deuxième construction avec escalier et coursive extérieurs desservant des chambres ou petits logements, sans doute des garnis.

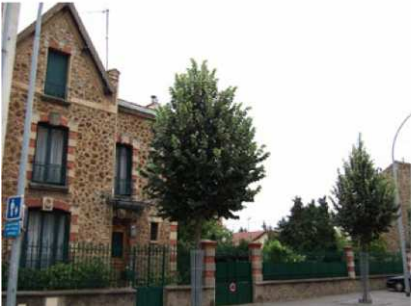
F15	82, avenue Guy Moquet	<input checked="" type="checkbox"/> Culturel <input type="checkbox"/> Historique <input checked="" type="checkbox"/> Ecologique	Maison implantée au sein d'une parcelle particulièrement aérée dont l'intérêt provient du traitement particulièrement homogène des différentes parties déployées en hauteur et de la complémentarité de son jardin planté.

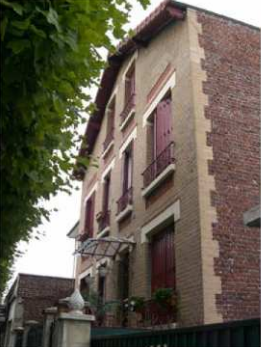
F16	82, rue de Choisy	<input checked="" type="checkbox"/> Culturel <input type="checkbox"/> Historique <input type="checkbox"/> Ecologique	Maison particulière par l'échelle de la façade. La maçonnerie est réalisée en briques différentes pour les murs périphériques et la façade, les garde-corps ont un dessin Art Nouveau.

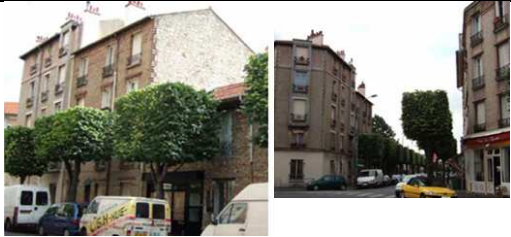
Désignation - Adresse	Motif et justification de l'identification	Illustrations
F17	44 à 54, avenue Danielle Casanova - 55 à 59, avenue Danielle Casanova - 56 à 60, avenue Guy Moquet	<input checked="" type="checkbox"/> Culturel <input checked="" type="checkbox"/> Historique <input type="checkbox"/> Ecologique Séquence composée d'immeubles 1910-1930 joutés de petits collectifs et de pavillons se développant de part et d'autre d'un carrefour. L'unité provient des matériaux de construction utilisés (meulière, et brique).

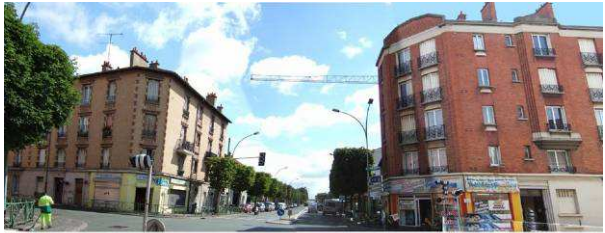
F18	168-170, avenue Gabriel Péri - carrefour avec l'avenue Jean Jaurès	<input checked="" type="checkbox"/> Culturel <input checked="" type="checkbox"/> Historique <input type="checkbox"/> Ecologique Deux immeubles d'angle contribuant, par leur hauteur, à la structuration du carrefour autour duquel ils s'implantent. Le n°170 présente des façades sobres avec des travées identiques. Le n°168 propose des formes s'inspirant de l'architecture Art Déco avec un fronton d'angle arrondi et des travées différenciées.

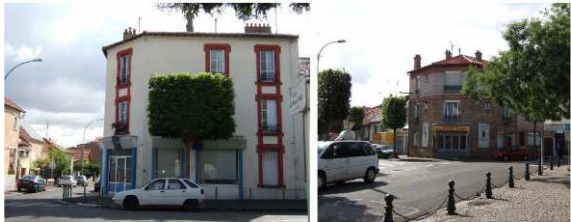
F19	1-6-9-10, place du 19 mars 1962 - 119, avenue André Maginot	<input type="checkbox"/> Culturel <input checked="" type="checkbox"/> Historique <input type="checkbox"/> Ecologique Immeubles de l'entre-deux guerres formant un ensemble cohérent grâce à leur emplacement à l'alignement et à leurs plantations structurantes. L'intérêt de la séquence relève également du caractère historique du tissu qu'il investit (ancienne implantation du parc du château).

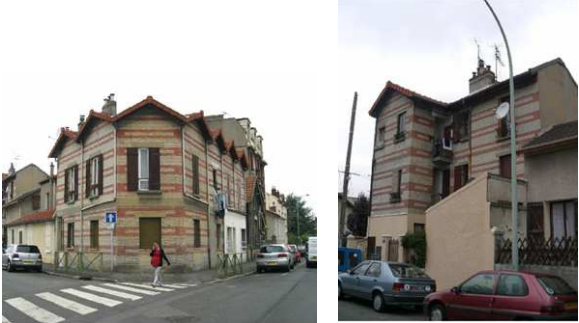
F20	2, 4 et 8, rue Blaise Pascal	<input checked="" type="checkbox"/> Culturel <input type="checkbox"/> Historique <input type="checkbox"/> Ecologique Petits collectifs excessivement modestes, structurant l'angle et constitués de deux pièces. Les éléments sont marqués architecturalement par l'emploi de la brique polychrome en strates horizontales.

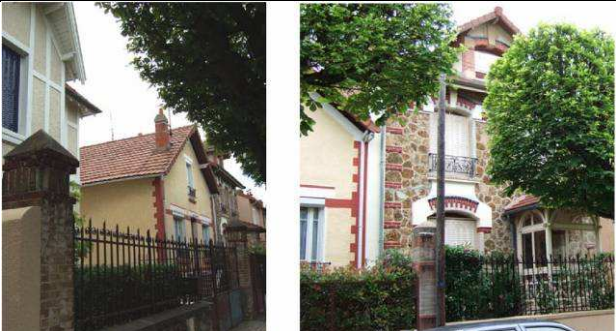
Désignation - Adresse	Motif et justification de l'identification	Illustrations
F21	129-139 et 124-132, rue de la Bruyère	<input type="checkbox"/> Culturel <input checked="" type="checkbox"/> Historique <input type="checkbox"/> Ecologique Pavillons implantés le plus souvent en recul et constituant à ce titre une séquence particulière. L'emploi de matériaux (briques, meulières, ferronneries) donne son unité à un ensemble ponctué d'alignements d'arbres.

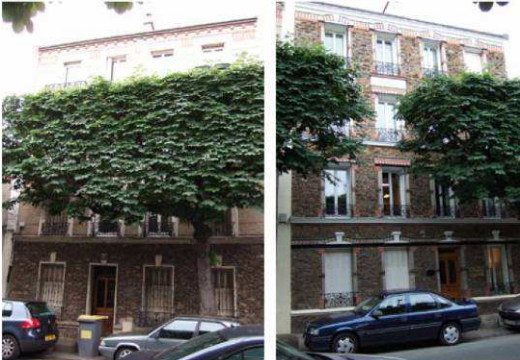
F23	99-101, av Jean Jaurès	<input checked="" type="checkbox"/> Culturel <input checked="" type="checkbox"/> Historique <input type="checkbox"/> Ecologique Immeubles implantés le long d'un axe majeur et dont les façades sobrement ordonnancées assurent la transition entre le bâti plus ancien et les immeubles de rapport plus sophistiqués construits dans les années 1920. Les élévations en meulières et les décors en briques constituent un bon exemple d'urbanisation dense.

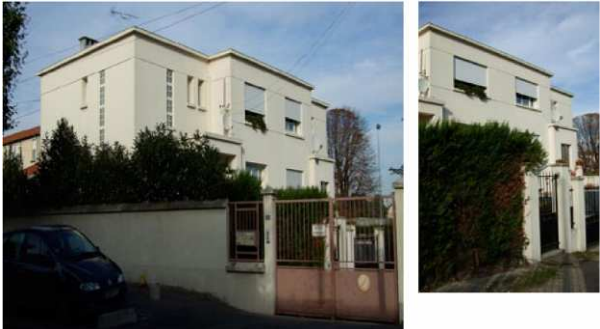
F24	30, rue de Choisy	<input checked="" type="checkbox"/> Culturel <input checked="" type="checkbox"/> Historique <input type="checkbox"/> Ecologique Pavillon double des années 1950 implanté au sein de deux grandes parcelles, le bâtiment conjugue un certain classicisme dans l'élégance de ses proportions avec un langage moderne dans sa volumétrie et les choix de matériaux.

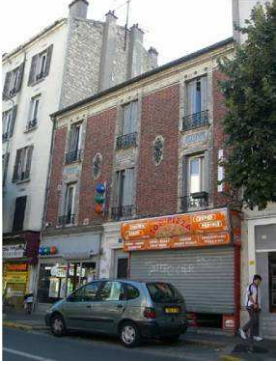
Désignation - Adresse	Motif et justification de l'identification	Illustrations
G5	21, av Paul Vaillant Couturier	<input checked="" type="checkbox"/> Culturel <input type="checkbox"/> Historique <input type="checkbox"/> Ecologique	Immeuble à trois travées régulières doté d'une façade particulièrement intéressante par l'emploi de la brique, la verticalité des lignes de baies unifiées par l'enduit et la présence de décors. Les frises et médaillons de céramiques procurent un raffinement particulier.

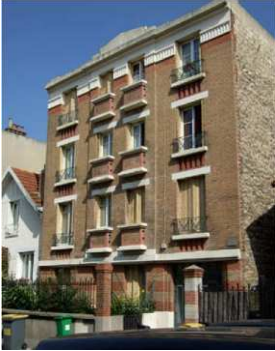
G6	10, rue Tellier	<input checked="" type="checkbox"/> Culturel <input type="checkbox"/> Historique <input type="checkbox"/> Ecologique	Immeuble représentant un exemple des petits collectifs typiques des années 1930. L'intérêt de la construction relève de la façade en brique où se détachent des lignes claires. Sa composition sobre et mesurée met l'accent sur la pureté des lignes géométriques.

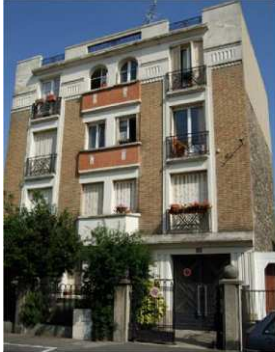
G7	14, rue Tellier	<input checked="" type="checkbox"/> Culturel <input type="checkbox"/> Historique <input type="checkbox"/> Ecologique	Petit collectif des années 1930 présentant des travées verticales clairement marquées venant croiser le haut couronnement de l'édifice. Les éléments de métallerie (porte d'entrée, grille et garde-corps) sont particulièrement intéressants.

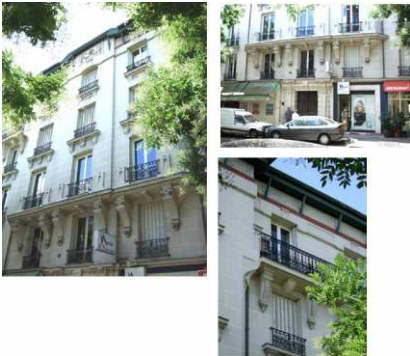
Désignation - Adresse		Motif et justification de l'identification	Illustrations
G9	7, av de la République	<input checked="" type="checkbox"/> Culturel <input type="checkbox"/> Historique <input type="checkbox"/> Ecologique Immeuble de rapport datant du début du XXe siècle à la façade ordonnancée par des lignes horizontales (balcons et corniches) et des décrochements en façade, autour d'une porte d'entrée centrale particulièrement travaillée.

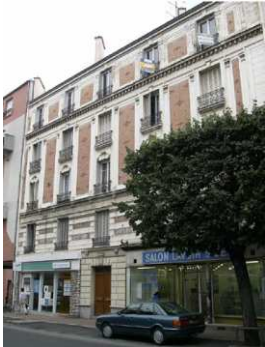
G10	52, av Paul Vaillant Couturier	<input checked="" type="checkbox"/> Culturel <input type="checkbox"/> Historique <input type="checkbox"/> Ecologique Immeuble de style néo-Louis XIII à la façade très homogène composée en 3 registres (soubassements, étages courants et couronnement) marquée par l'élégance des proportions générales et la finesse des modénatures.

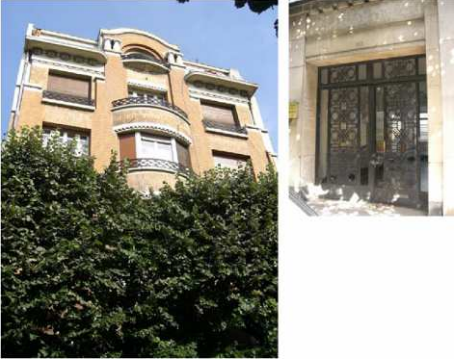
G11	100, av Paul Vaillant Couturier	<input checked="" type="checkbox"/> Culturel <input type="checkbox"/> Historique <input type="checkbox"/> Ecologique Immeuble des années 1930 particulièrement abouti dans son expression architecturale. La présence de la légère rotonde, le dessin des baies et celui des modénatures traduit une modernité forte autour de l'axe central, les éléments périphériques relevant davantage d'une tradition classique.

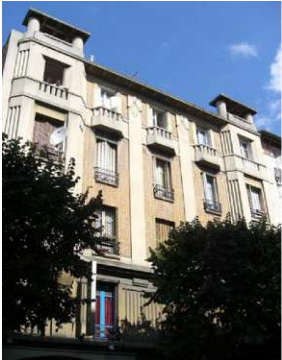
G12	34, av Paul Vaillant Couturier	<input checked="" type="checkbox"/> Culturel <input type="checkbox"/> Historique <input type="checkbox"/> Ecologique Immeuble de rapport Art Déco puisant son inspiration dans les motifs de l'architecture égyptienne (portiques, travail en épaisseur de façade). La monumentalité est accentuée par la verticalité des pilastres et des bow-windows qui se détachent de l'arrière-fond de briques.

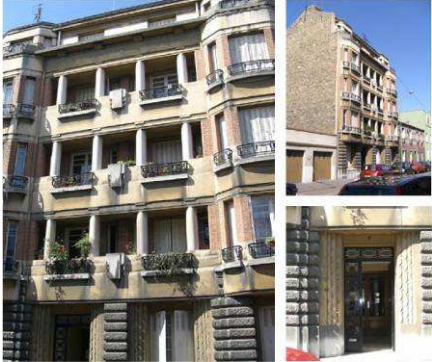
Désignation - Adresse		Motif et justification de l'identification	Illustrations
G13	9, rue Franklin	<input checked="" type="checkbox"/> Culturel <input type="checkbox"/> Historique <input type="checkbox"/> Ecologique Immeuble des années 1930 tirant son intérêt du traitement en épaisseur de la façade, dans un esprit baroque original. Le soubassement est caractérisé par un traitement de bossage accentué autour de la porte d'entrée. L'enfilade de loggias, en contrepoint des avancées de bow-windows renforce encore davantage l'originalité de l'ensemble.

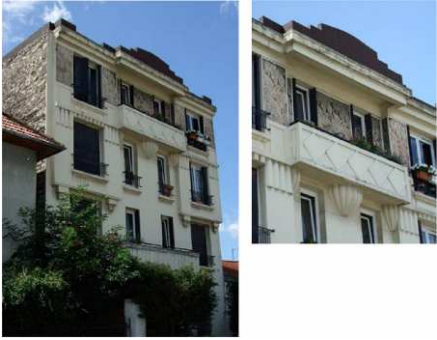
G14	39, rue Jules Ferry	<input checked="" type="checkbox"/> Culturel <input type="checkbox"/> Historique <input type="checkbox"/> Ecologique Petit collectif des années 1930 en R+3 composé symétriquement par une façade en béton peint surmontée d'un léger fronton accueillant un balcon et une loggia. La frise en sgraffite souligne le couronnement de l'édifice.

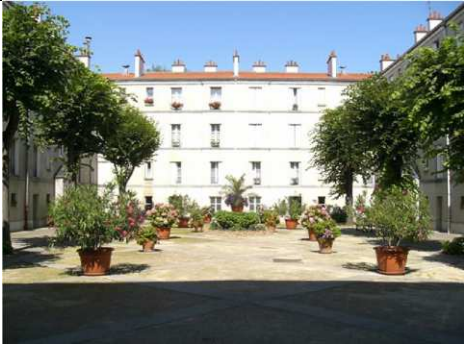
G15	4, av Paul Vaillant Couturier	<input type="checkbox"/> Culturel <input checked="" type="checkbox"/> Historique <input type="checkbox"/> Ecologique Ensemble de logements collectifs à l'origine formé par trois corps de bâtiment entourant une cour ouverte. Il s'agit d'un des premiers immeubles de rapport destinés à une population ouvrière.

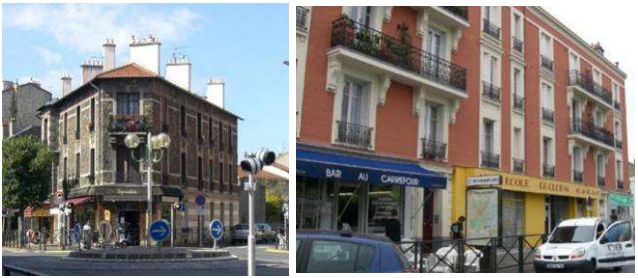
Désignation - Adresse	Motif et justification de l'identification	Illustrations
<p>G21</p> <p>2 et 4, place Gabriel Péri - 44, 55 et 59, av Paul Vaillant Couturier - 226, rue Gabriel Péri</p>	<p><input checked="" type="checkbox"/> Culturel <input type="checkbox"/> Historique <input type="checkbox"/> Ecologique</p> <p>Séquence composée d'immeubles en R+3+c témoignant des différentes strates de constitution de la ville d'une bonne échelle par rapport à la place.</p>

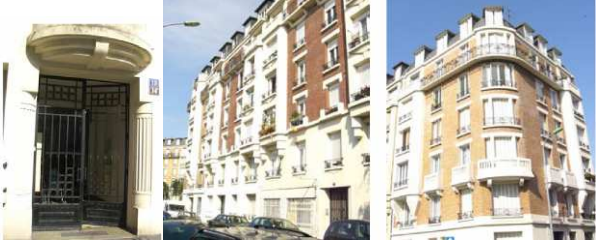
<p>G22</p> <p>2, 4, 6, 8 et 17, 19, 21, 23, rue Neuve</p>	<p><input checked="" type="checkbox"/> Culturel <input type="checkbox"/> Historique <input type="checkbox"/> Ecologique</p> <p>Ensemble de logements collectifs du début des années 1930 en R+5+c, vestiges de l'opération de logements Société Immobilière Vitry Faidherbe. La composition générale allie efficacité et effets de mise en scène notamment par la présence d'éléments de détails Art Déco.</p>

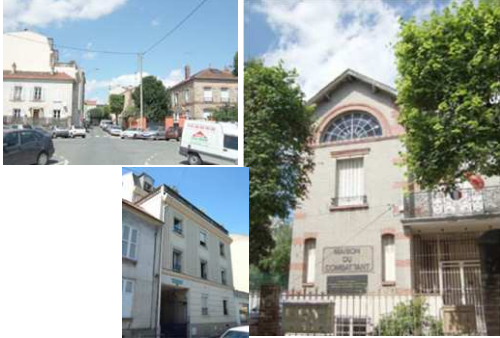
<p>G23</p> <p>7, 8 et 9 place Piéré - 6, av Gambetta - 16, 18 et 19, av de Chanzy - 7, 9, 11 et 12, av de l'Insurrection</p>	<p><input checked="" type="checkbox"/> Culturel <input checked="" type="checkbox"/> Historique <input type="checkbox"/> Ecologique</p> <p>Séquence de logements collectifs et individuels dont l'intérêt est lié à la qualité du paysage urbain de voies et placettes mis en lumière par des plantations d'alignement. Le positionnement des différents bâtiments et le dialogue qu'ils établissent entre eux créent une atmosphère conviviale et chaleureuse.</p>

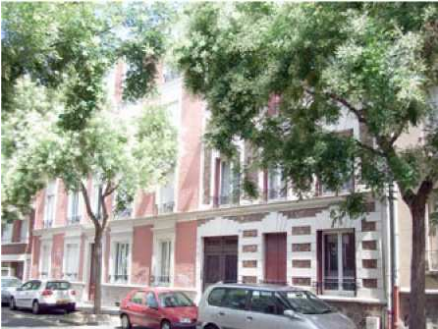
<p>G24</p> <p>20, 22 et 13, 15, 17, 17 bis, 19, 21, av de la République</p>	<p><input checked="" type="checkbox"/> Culturel <input checked="" type="checkbox"/> Historique <input type="checkbox"/> Ecologique</p> <p>Séquence de logements collectifs et individuels mettant en correspondance immeubles anciens d'une part et pavillons et petits collectifs de l'entre-deux guerres d'autre part dont l'unité est assurée par l'usage de matériaux identiques.</p>

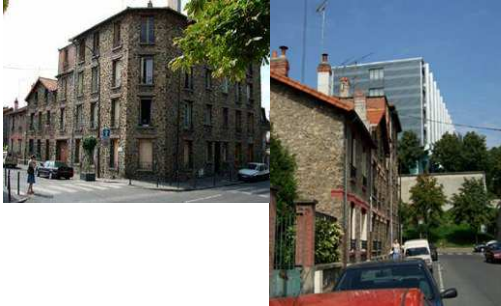
Désignation - Adresse	Motif et justification de l'identification	Illustrations
G25 138, rue Louise Aglaré Cretté – 67 et 69, rue des Prés	<input checked="" type="checkbox"/> Culturel <input type="checkbox"/> Historique <input type="checkbox"/> Ecologique Petite séquence urbaine intéressante par la présence forte de la meulière en maçonnerie et l'implantation équilibrée des différents volumes.

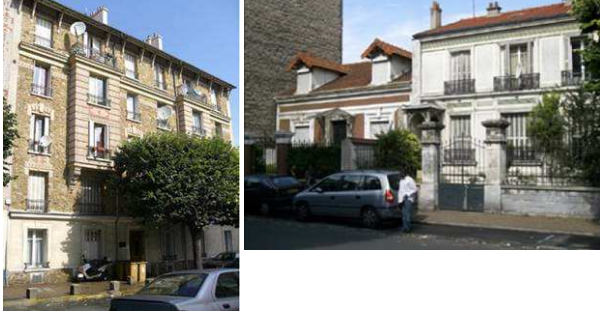
G26 60-62-64-66, 70- 72-74, 78-80-82, av Paul Vaillant Couturier	<input checked="" type="checkbox"/> Culturel <input type="checkbox"/> Historique <input type="checkbox"/> Ecologique Côté pair, l'avenue est caractérisée par une alternance de pavillons en retrait et d'immeubles de quatre à cinq étages sur rue. Cette séquence est intéressante au titre de la continuité du paysage urbain (liée à la continuité du rez-de-chaussée) et à la parenté des matériaux utilisés (meulière, ferronnerie, brique, enduit).

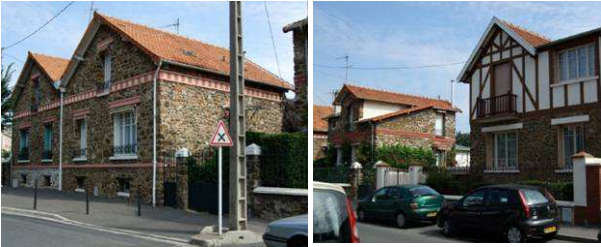
G27 18, 20, 22 et 24, rue Franklin	<input checked="" type="checkbox"/> Culturel <input checked="" type="checkbox"/> Historique <input type="checkbox"/> Ecologique Séquence de quatre maisons de l'entre-deux guerres (deux en recul et deux à l'alignement). Cet ensemble met en exergue la recherche d'un équilibre entre souci d'économie et valorisation de son chez-soi rendue possible grâce à la persistance d'un travail artisanal exigeant et d'une grande diversité de matériaux.

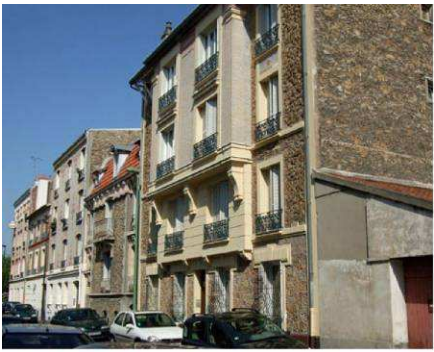
G28 4, 6, 8, 10 et 12, rue Sainte Geneviève	<input checked="" type="checkbox"/> Culturel <input type="checkbox"/> Historique <input type="checkbox"/> Ecologique Séquence de bâti tampon entre un axe structurant et des secteurs à dominante pavillonnaire. L'alignement sur rue et la continuité du front bâti sont tempérés par une alternance des hauteurs ne remettant pas en cause le dialogue que les bâtiments peuvent exercer entre eux. La gradation des couleurs et des textures contribue à ce dialogue.

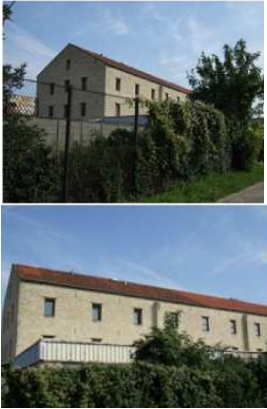
Désignation - Adresse	Motif et justification de l'identification	Illustrations
P5	Halle Dumeste - 84, rue Pasteur	<p><input checked="" type="checkbox"/> Culturel <input checked="" type="checkbox"/> Historique <input type="checkbox"/> Ecologique</p> <p>L'édifice constitue ce qui subsiste de l'ancienne papeterie Bouilly-Lecomte. Elle fait partie de la mémoire industrielle du quartier. Sa volumétrie et ses proportions (longue nef et baies à arcades) sont rehaussées par une maçonnerie de pierres calcaires affirmant le caractère austère du bâti.</p>

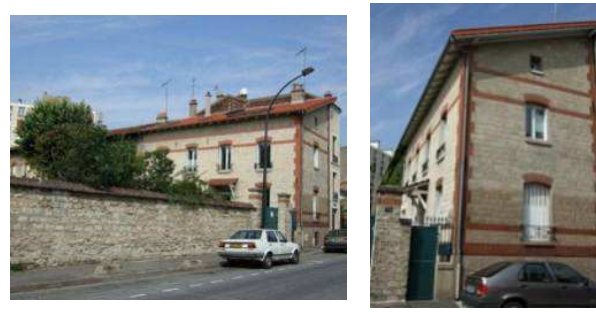
P6	75, rue Pasteur	<p><input type="checkbox"/> Culturel <input checked="" type="checkbox"/> Historique <input type="checkbox"/> Ecologique</p> <p>Bâtiment implanté perpendiculairement par rapport à la rue. La maçonnerie de moellons est employée pour le mur sur rue et pour la maison, la brique venant souligner quelques lignes du bâtiment.</p>

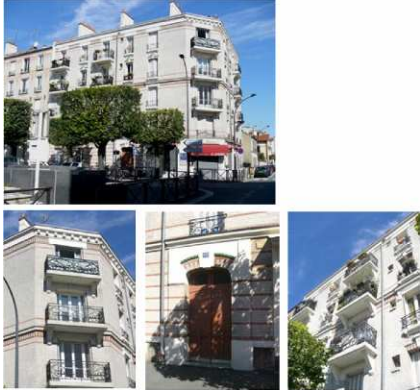
Désignation - Adresse		Motif et justification de l'identification	Illustrations
P13	36, rue Parmentier	<input checked="" type="checkbox"/> Culturel <input checked="" type="checkbox"/> Historique <input type="checkbox"/> Ecologique Ensemble particulier juxtaposant des parties identifiables de périodes très différentes. La maison située à l'alignement sur rue présente une architecture ancienne de maçonnerie enduite et de décors moulurés. L'immeuble qui l'englobe élevé sur 5 niveaux apparaît plus récent et est ponctué de modénatures Art Déco.	 
P14	62, rue Charles Fourier	<input checked="" type="checkbox"/> Culturel <input type="checkbox"/> Historique <input type="checkbox"/> Ecologique Immeuble d'angle construit peu après 1910 et présentant un caractère structurant. La façade fait la part belle aux jeux de briques sur lesquels se détachent les lignes courbes de garde-corps de balcons d'inspiration Art nouveau.

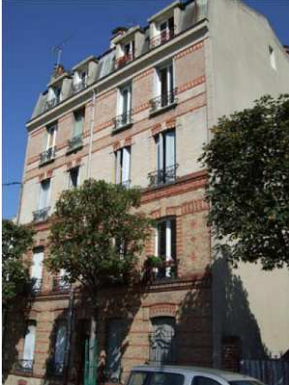
P15	5, rue Waldeck-Rousseau	<input checked="" type="checkbox"/> Culturel <input type="checkbox"/> Historique <input type="checkbox"/> Ecologique Immeuble en R+4 surmonté d'une toiture à la Mansart dont l'intérêt relève de la composition de sa façade en briques polychrome et du couronnement des baies du dernier niveau par une frise en sgraffite.

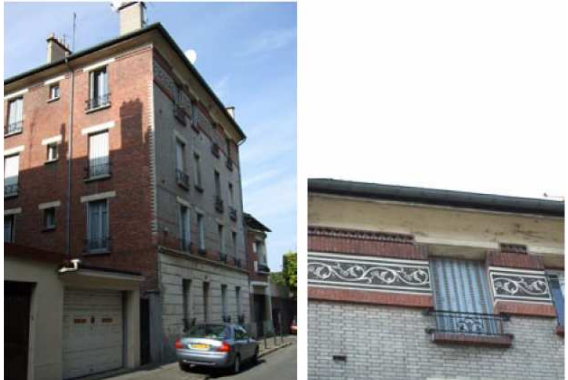
P16	3, avenue Vial	<input checked="" type="checkbox"/> Culturel <input type="checkbox"/> Historique <input type="checkbox"/> Ecologique Immeuble de rapport présentant la particularité d'avoir un retournement de façade sur la cour attenante. La façade principale présente un bel équilibre dans l'emploi des matériaux et des couleurs matérialisé dans la frise supérieure.

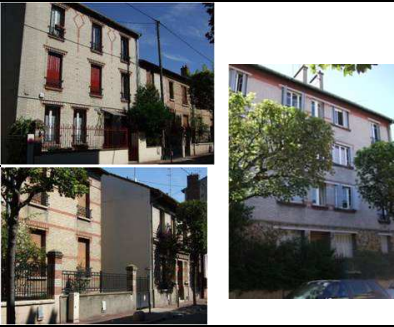
Désignation - Adresse	Motif et justification de l'identification	Illustrations
P17	29 ter, 31, 31bis, 33, 38 et 40, rue Waldeck- Rousseau	<input checked="" type="checkbox"/> Culturel <input type="checkbox"/> Historique <input type="checkbox"/> Ecologique Séquence créée par le dialogue qui s'établit entre bâtiments, pavillons et divers collectifs se répondant sur l'emploi commun de la brique polychrome.

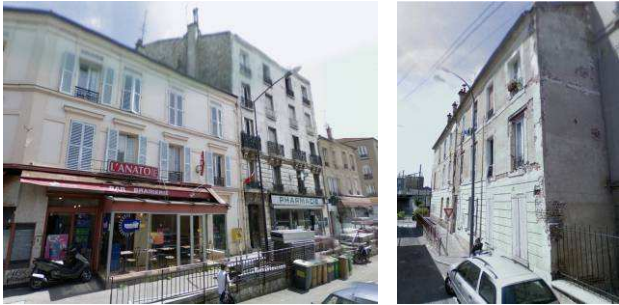
P18	6, 8 et 10, avenue Anatole France - 38, rue Parmentier	<input type="checkbox"/> Culturel <input checked="" type="checkbox"/> Historique <input type="checkbox"/> Ecologique Immeubles de rapport construits entre le milieu du XIXème siècle et l'entre-deux-guerres. Les dispositions au sol gardent les traces des travaux réalisés pour la mise en œuvre du pont du chemin de fer, créant une sorte de terrasse au niveau des commerces.

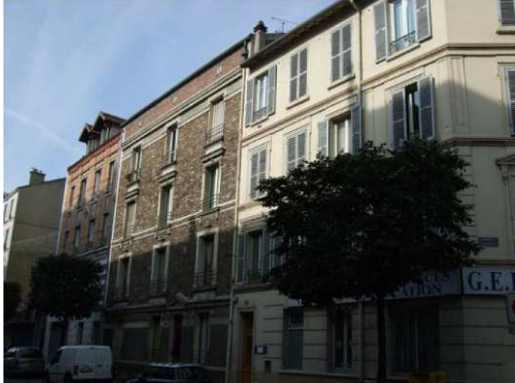
P19	29, 31 et 33, avenue Anatole France	<input checked="" type="checkbox"/> Culturel <input type="checkbox"/> Historique <input type="checkbox"/> Ecologique Immeubles de rapport de la fin du XIXe siècle présentant des façades composées de matériaux naturels (briques, meulières) enrichies ponctuellement d'éléments décoratifs nouveaux (céramiques émaillées, dessins de briques, ferronneries). Le n°33 constitue le premier édifice collectif réalisé le long de l'axe Paul Vaillant Couturier. Son agrandissement reprend des formes anciennes (enduits, décors moulurés, bois).

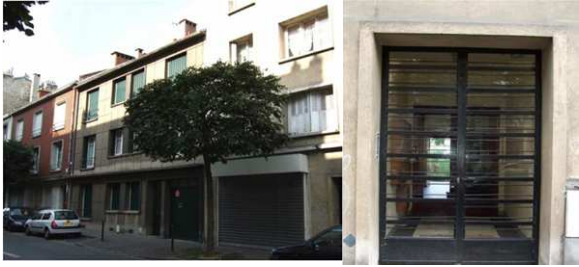
P20	39, 41, 43, 45 et 47, avenue Anatole France	<input checked="" type="checkbox"/> Culturel <input type="checkbox"/> Historique <input type="checkbox"/> Ecologique Immeubles collectifs édifiés entre la fin des années 1950 et les années 1960 préfigurant les bâtiments d'une ville « moderne » telle qu'imaginée après guerre. Les élévations proposent des dispositions proches (larges baies entourées d'un bandeau en saillie, baies horizontales dans les pièces de vie et absence d'éléments décoratifs).
